PLIEGO DE PRESCRIPCIONES TÉCNICAS PARA LA CONTRATACIÓN DE TRABAJOS DE DESMONTAJES Y DEMOLICIONES MENORES EN EL PDC DE LA CNJC Nº expediente: 060-CO-OE-2018-0023	Clave: 060-ES-OE-0419 Páginas: 53
---	--

El presente documento tiene como objeto describir los requisitos y las prescripciones técnicas para la contratación de las actividades de desmontajes, demolición y desmantelamiento de espacios y elementos diversos en el emplazamiento de Central Nuclear José Cabrera.

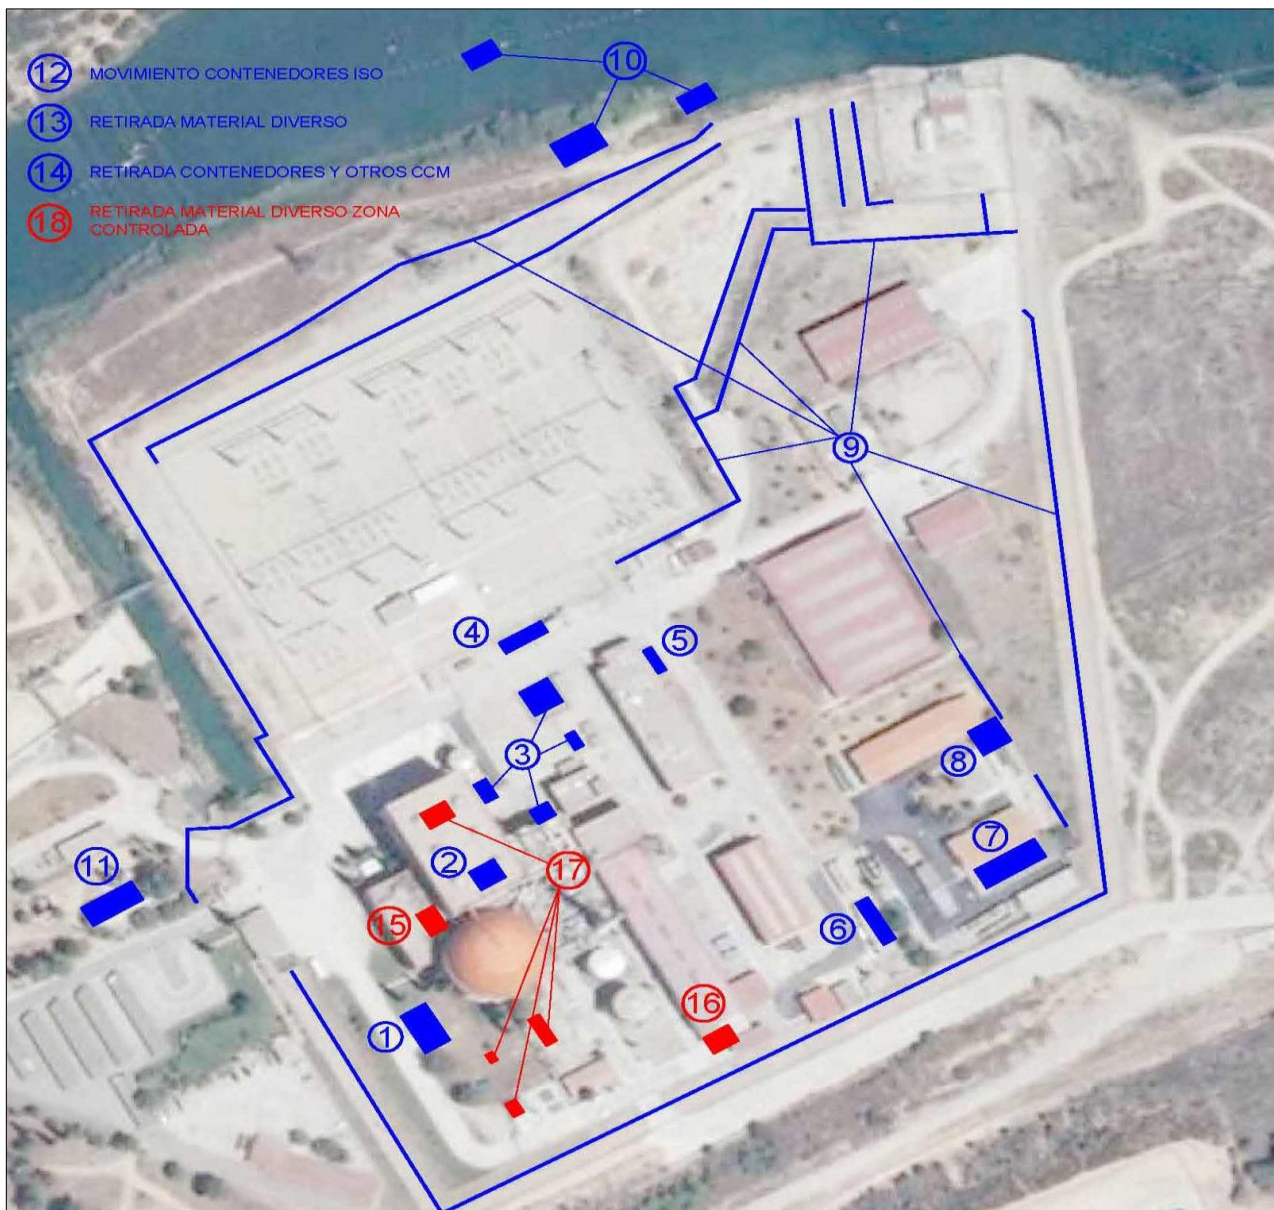
Imagen 1. Localización zona de los trabajos. Área convencional (azul) y área radiológica (rojo)

El alcance de los trabajos comprende las siguientes actuaciones, donde el número indicado entre paréntesis se corresponde con la localización reflejada en la Imagen 1.

A continuación se representa una vista aérea en planta de la instalación con la ubicación de las zonas donde será necesario ejecutar los trabajos objeto de este documento.

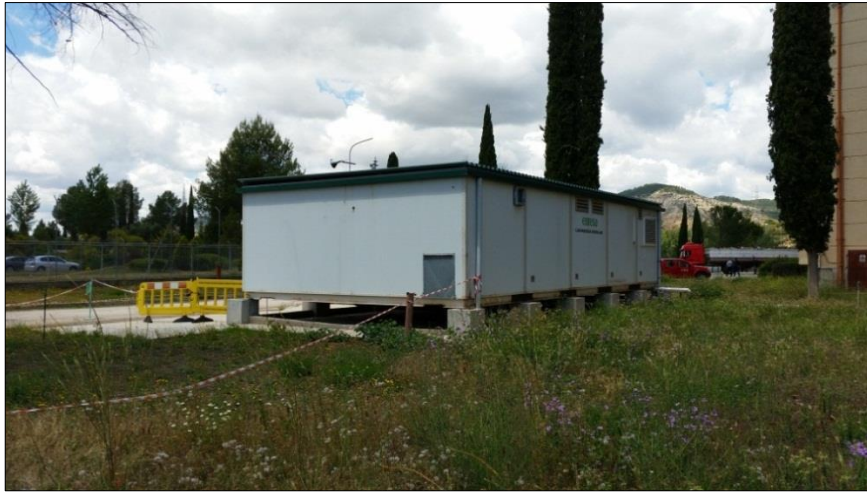
Fotografías 1 y 2. Estado actual lavandería modular. Vistas exteriores

Tal y como se puede comprobar en la fotografía incluida en este apartado, en el jardín ubicado al Oeste del edificio de Contención, se ubica la denominada lavandería modular, que actualmente se encuentra en desuso.

Su interior se encuentra prácticamente desmantelado (a falta de unos equipos remanentes e instalaciones eléctricas y de alumbrado), debido a la reutilización de parte de los equipos que existían en su interior.

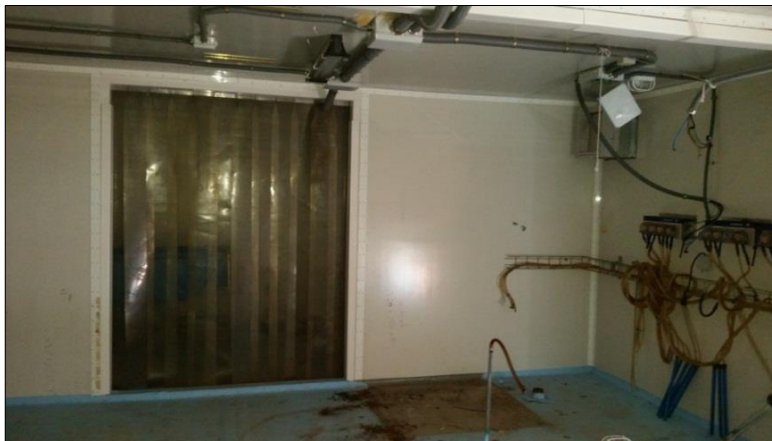
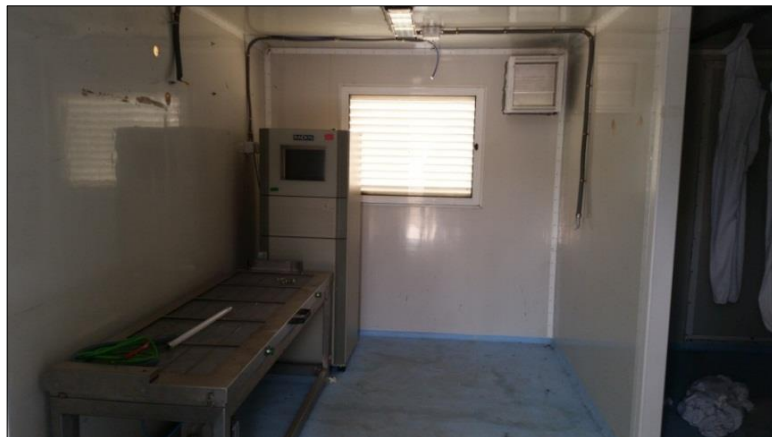
Fotografías 3 y 4. Estado actual lavandería modular. Vistas interiores

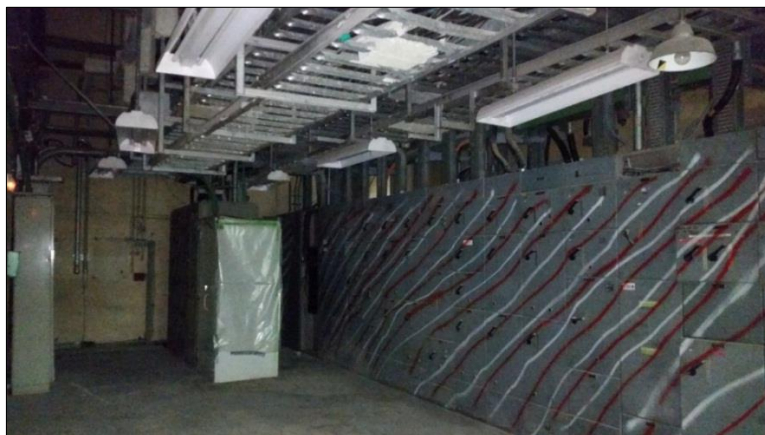
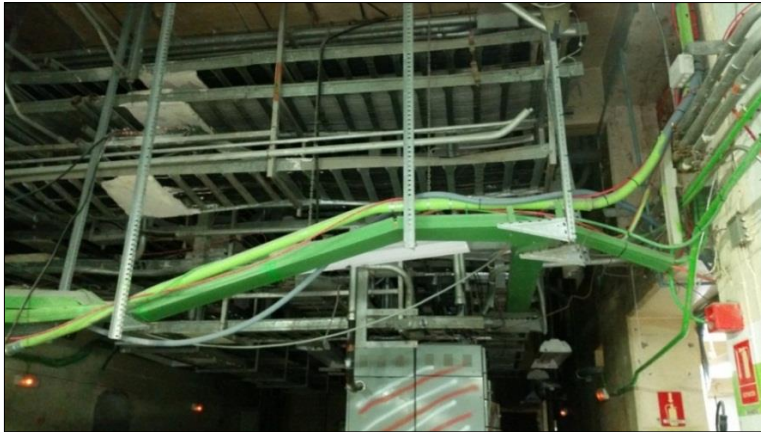
Fotografías 6 y 7. Estado actual sala baterías pl. intermedia EAD

De igual manera, tal y como se observa en las fotografías, existen una serie de bandejas eléctricas por las que discurren cableados, muchos de ellos fuera de servicio, así como armarios metálicos donde se alojaba todo el equipamiento eléctrico para el que estaba destinado.

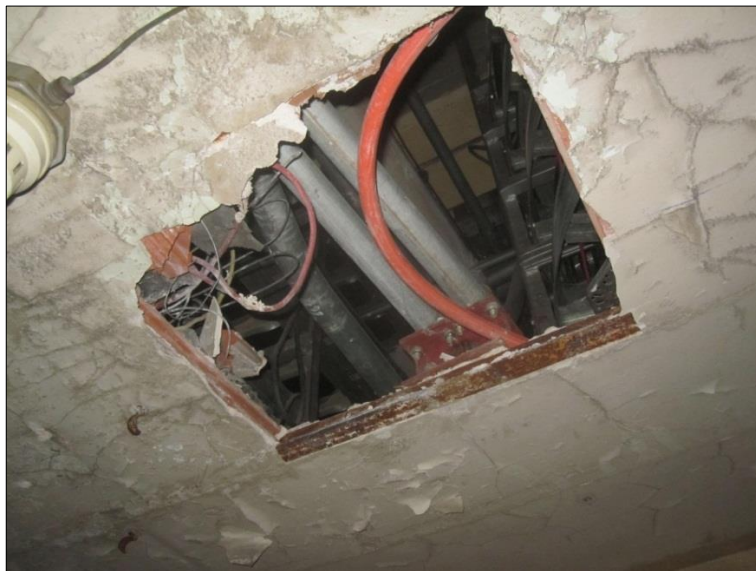
Fotografía 8. Falso techo y bandejas eléctricas antigua Sala de Baterías Tren B

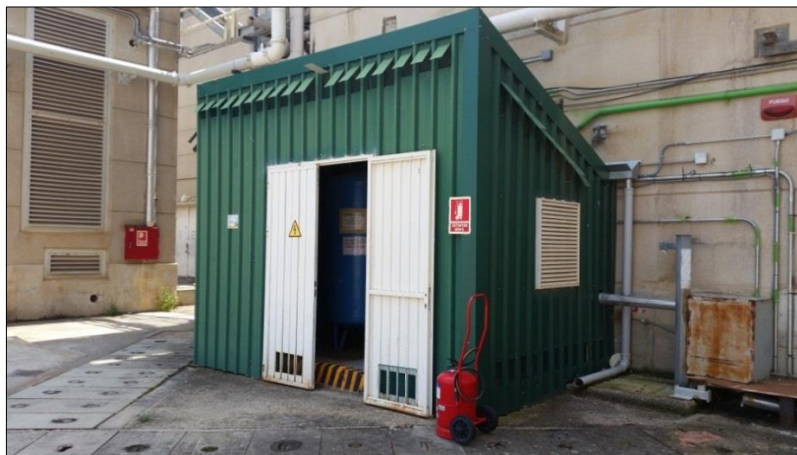
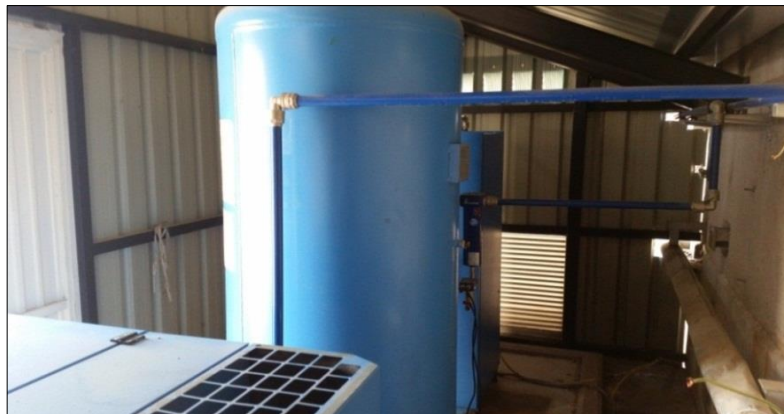
Fotografías 9 y 10. Estado actual caseta compresor CA-5N

En la fachada norte del edificio eléctrico, se encuentra anexo un pequeño recinto donde se alojaba un compresor que daba suministro de aire comprimido a diferentes consumidores de la instalación.

Este espacio cerrado, que cierra contra la fachada norte propia del edificio eléctrico, se encuentra conformado por sus tres paredes y techo por chapa grecada pintada, con una dimensiones en planta de 5,00x2,50 m² y una altura máxima de aproximadamente 4 m. No obstante, la cubierta es a un agua tal y como se observa en las fotografías incluidas, teniendo una altura en la parte trasera de aproximadamente 2 m.

Será requerido el desmantelamiento completo de todos los elementos ubicados en el interior del espacio, así como todos los sistemas auxiliares (cableado, conduits, tubería de distribución hasta fachada, cuadros eléctricos, etc.) que discurren por las inmediaciones.

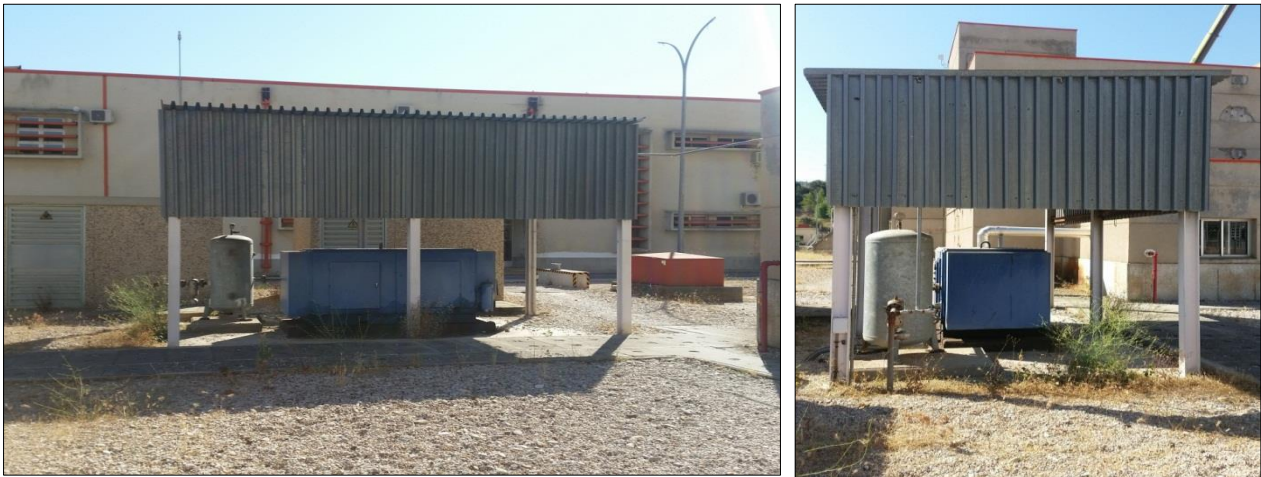
Fotografías 11 y 12. Estado actual compresor CA-20N

Se proyecta el desmantelamiento de todo el equipamiento y tuberías asociadas (únicamente las que discurran aéreas, no así las enterradas o en zanja), así como la estructura metálica que los cubre y los protege de las inclemencias meteorológicas.

En las fotografías que se adjuntan a continuación, se puede observar la ubicación del compresor (equipo pintado en color azul), así como los equipos y tuberías asociados, y la estructura metálica con paneles metálicos que lo cubren.

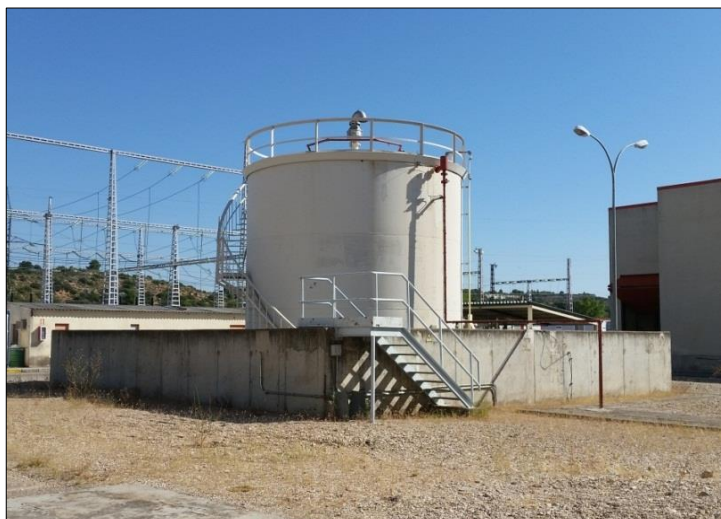
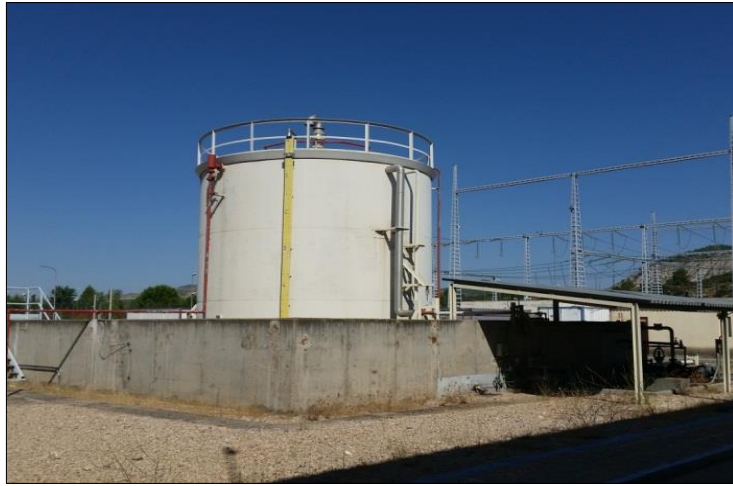
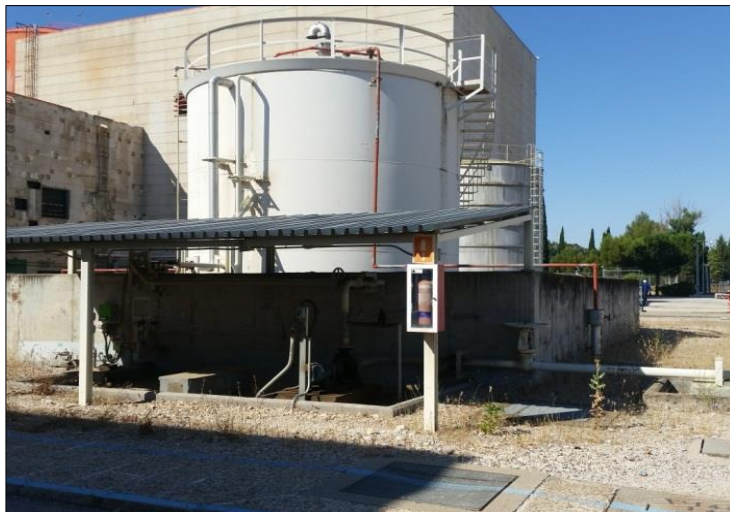
Fotografías 13, 14 y 15. Estado actual tanque gasoil GO-5 y equipamiento asociado

Ubicado en la zona noreste de la zona objeto de este apartado, se localiza el denominado como tanque de almacenamiento de gasoil (GO-5), con una capacidad de 13.500 l, el cual se encuentra rodeado por un cubeto de hormigón para retención posibles fugas de líquidos.

Previo al desmantelamiento del equipo en cuestión, será necesarias tareas de descontaminación tanto del interior del depósito como de los paramentos del cubeto a fin de eliminar los restos de hidrocarburos que permanezcan adheridos. Tras ello, se troceará el depósito en planchas de tamaño manejable.

Por otra parte, se requiere la demolición del cubeto exterior de hormigón, mediante medios mecánicos auxiliares, así como la retirada de todo el equipamiento (bomba de descarga de gasoil, entre otros) en la parte Este que se encuentra cubierto por una estructura metálica. También se desmantelarán las escaleras de acceso tanto hacia el interior del cubeto como la de subida al tanque, así como el troceo de todas las tuberías asociadas al sistema.

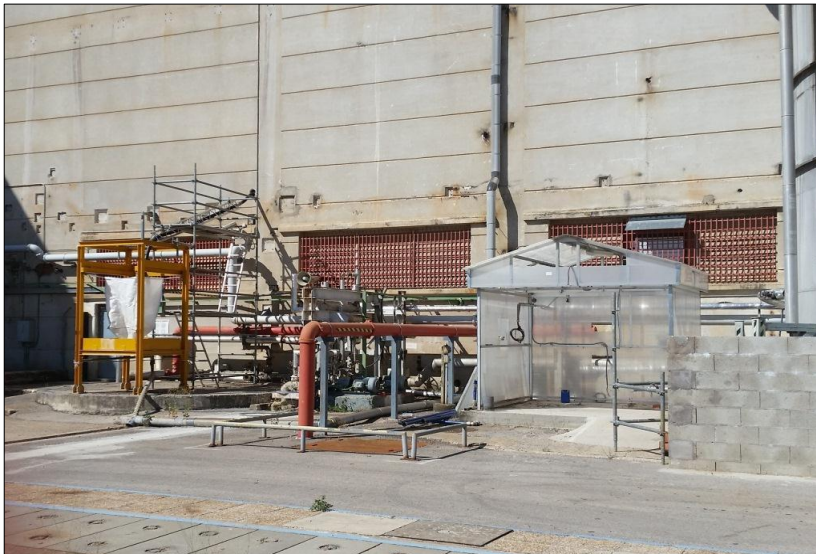
Fotografías 16 y 17. Estado actual equipamiento cara Este edificio EAD

Ubicados al Oeste de la explanada del antiguo edificio diésel, y comprendidos entre el actual tanque de vertidos denominado como FH-20* y el generador diésel, se localiza un pequeño habitáculo donde se alojaba otra instalación de aire comprimido.

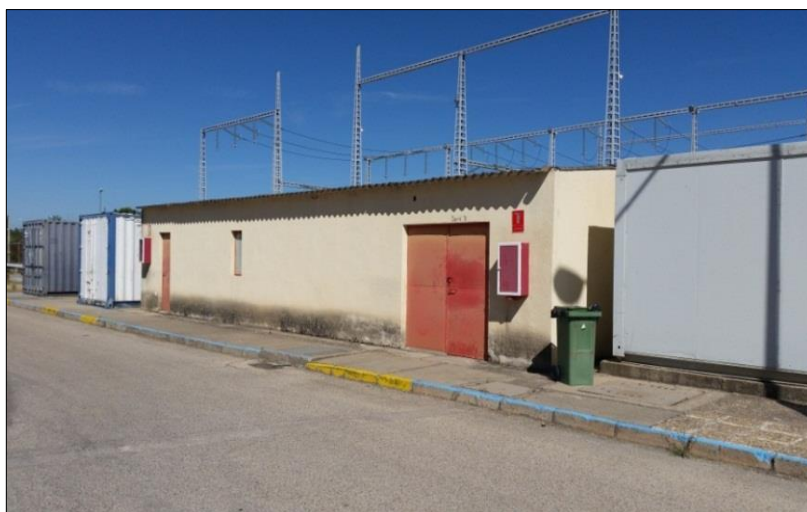
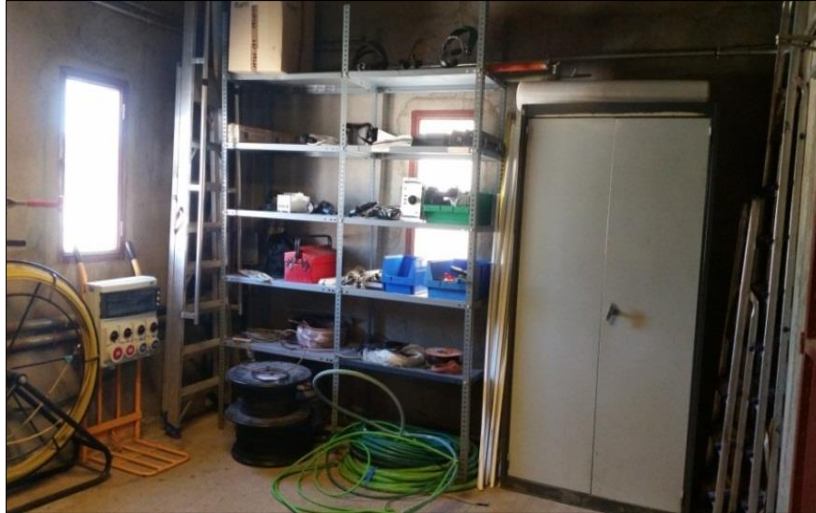
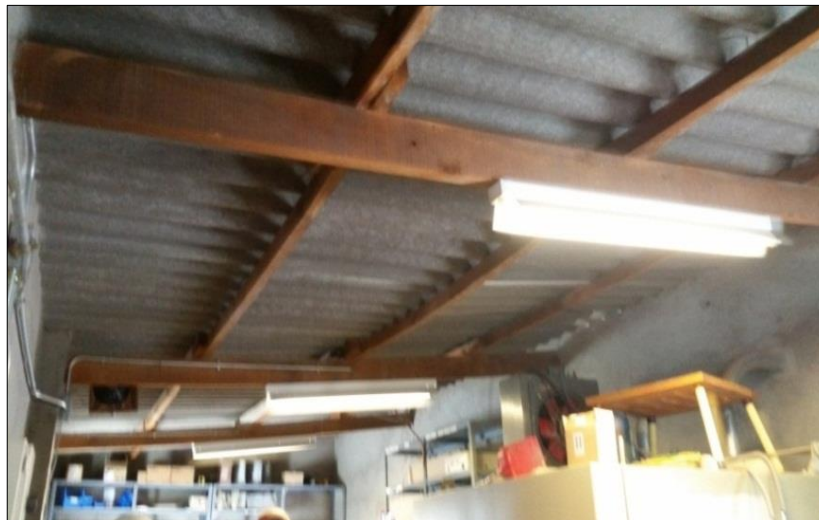
Fotografías 18, 19 y 20. Estado actual edificio taller eléctrico

Debido a que se cuenta con material con contenido de amianto, se iniciarán los trámites administrativos que así se establezca en la normativa vigente aplicable. Mientras se resuelve la autorización por parte del organismo competente, se procederá con la ejecución de los trabajos que no requieran de un permiso especial para, una vez obtenida la aprobación del mismo, proceder con la retirada de la instalación y traslado a la planta de tratamiento autorizada.

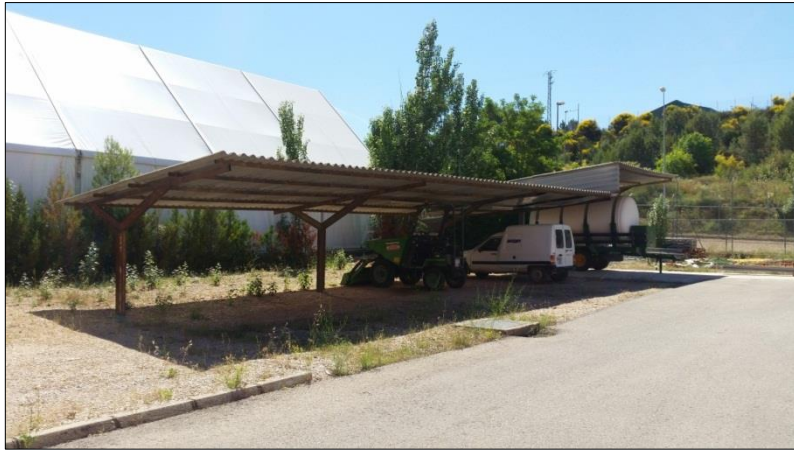
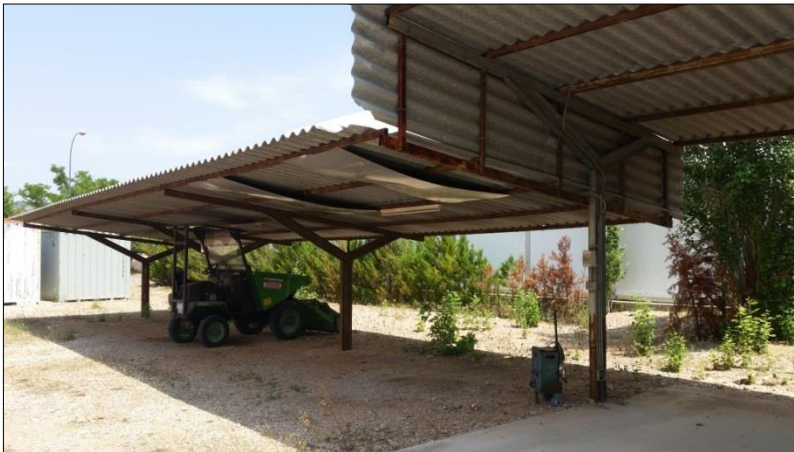
Fotografías 22 y 23. Estado actual cubierta aparcamiento

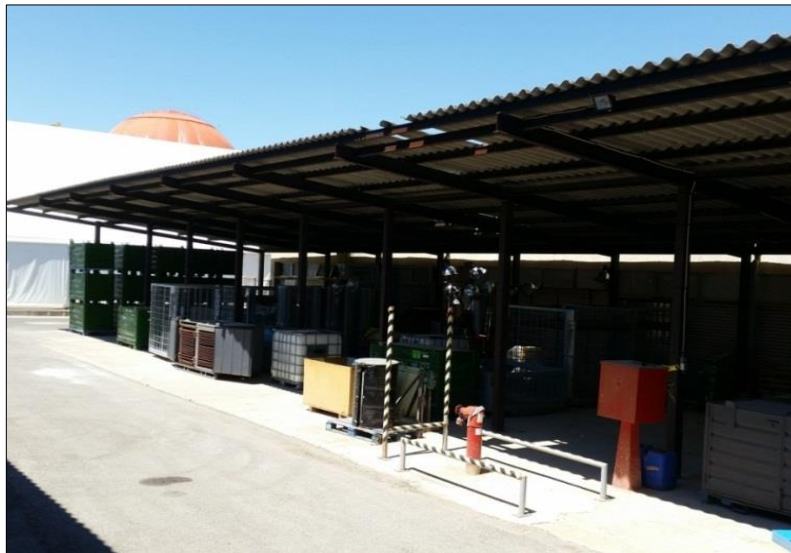
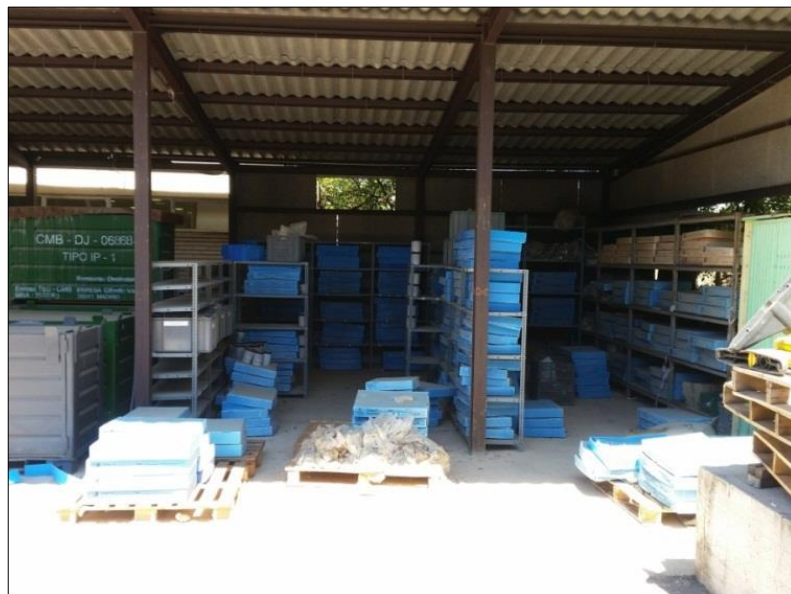
Fotografías 24 y 25. Estado actual cubierta anexa al edificio Box-Counter y cajas con testigos y sondeos a retirar

En cuanto a la gestión de los residuos, y debido a que se cuenta con material con contenido de amianto, se procederá siguiendo la misma metodología descrita en apartados anteriores.

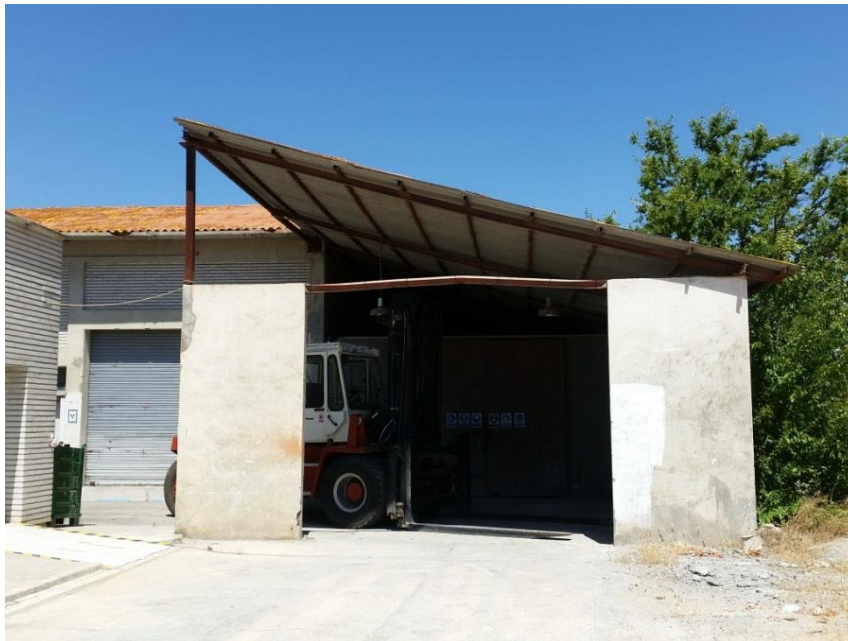
Fotografías 26. Estado actual zona aparcamiento medios mantención junto edificio desclasificables

Se plantea la demolición completa de esta construcción, mediante medios mecánicos auxiliares, debiendo tener especial cuidado de no dañar las construcciones adyacentes y protegiendo el equipamiento que se encuentra almacenado en la zona.

En cuanto a la gestión de los residuos, y debido a que se cuenta con material con contenido de amianto, se procederá siguiendo la misma metodología descrita en apartados anteriores.

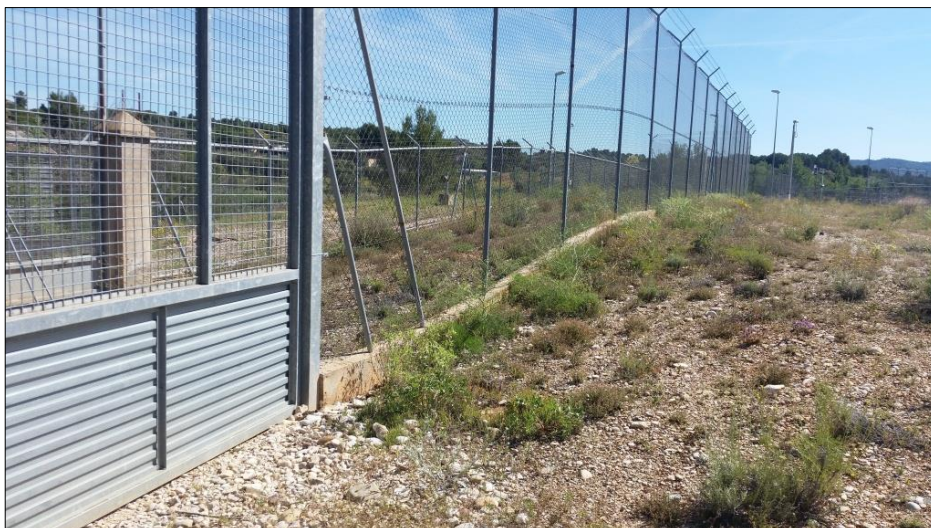
Fotografía 27. Ejemplo vallados interiores a retirar con zapata corrida de soportación

- 2 báculos para iluminación
- 4 puertas de vallado retiradas en trabajos anteriores
- 8 postes con base de hormigón para barrera microondas
- Postes de 2 m de altura situados a un metro del vallado dispuesto, en un tramo aproximado de 100 ml.

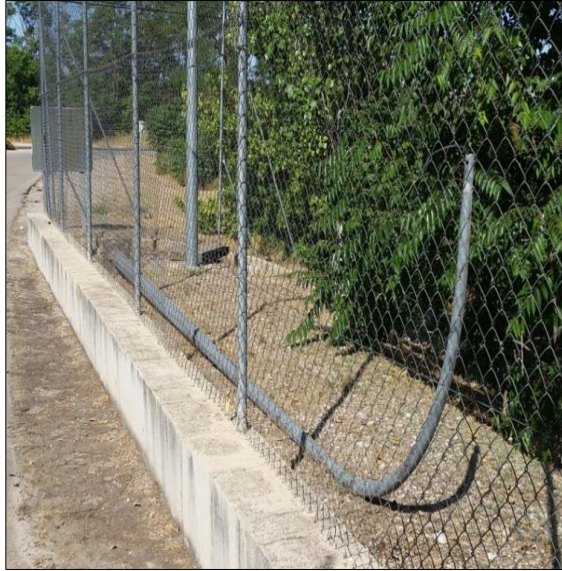
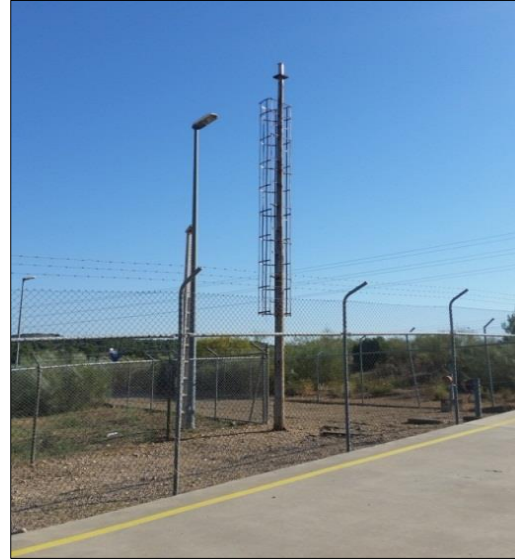
Fotografías 28 y 29. Báculos para iluminación inservibles

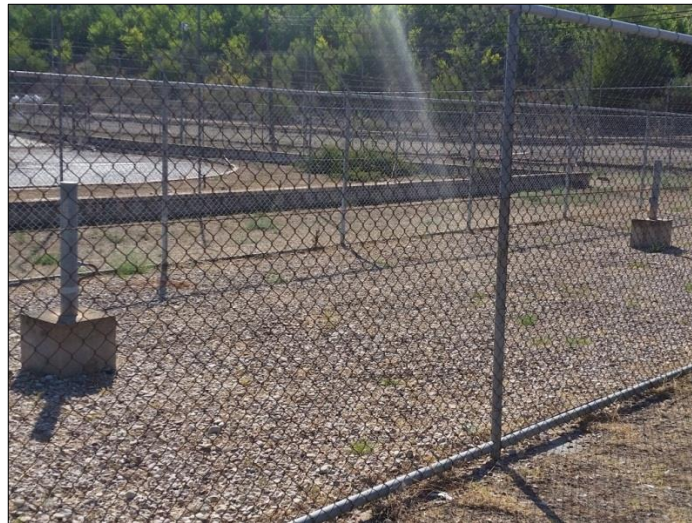
Fotografía 30. Ejemplo postes para barrera microondas (ubicados entre vallados)

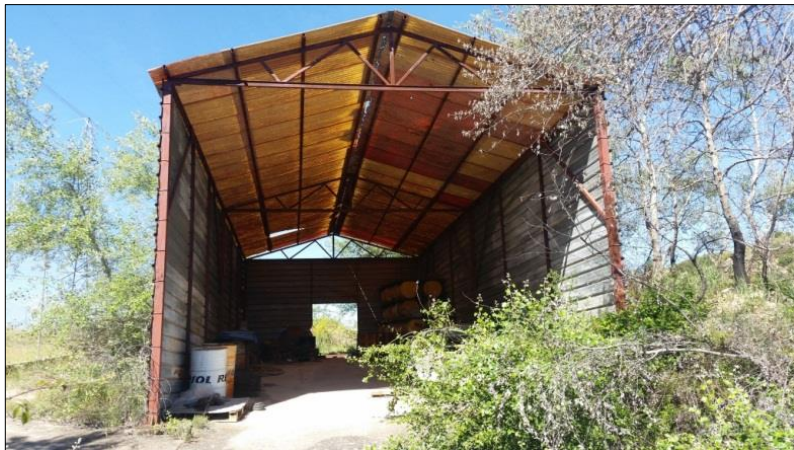
Fotografía 31. Vista general edificio embarcadero

La demolición se hará retirando primeramente los paneles tanto de cubierta como los laterales, para seguir a continuación con toda la estructura metálica. Se realizará de tal manera que se asegure en todo momento la estabilidad del conjunto estructural.

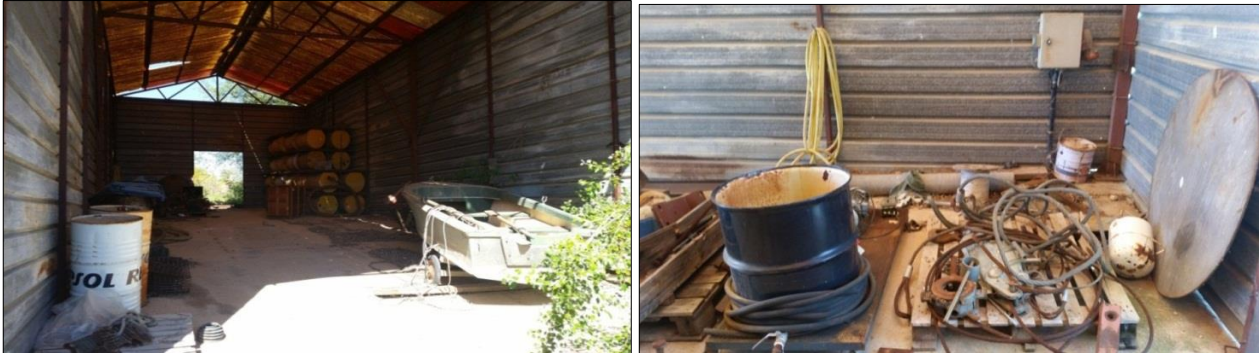
Fotografía 32 y 33. Residuos convencionales en interior a retirar

A continuación se muestran fotografías del interior del edificio-almacén con el estado actual.

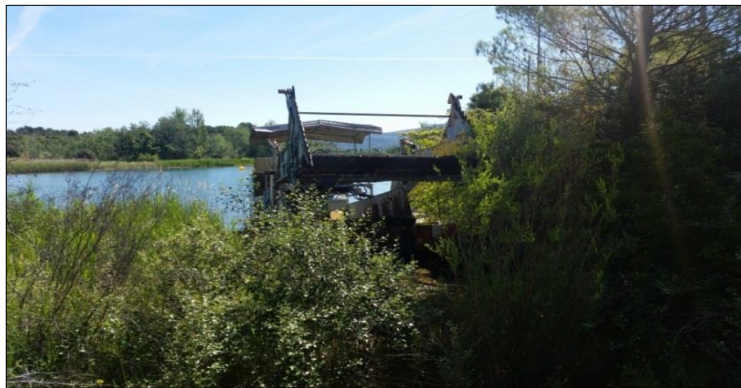
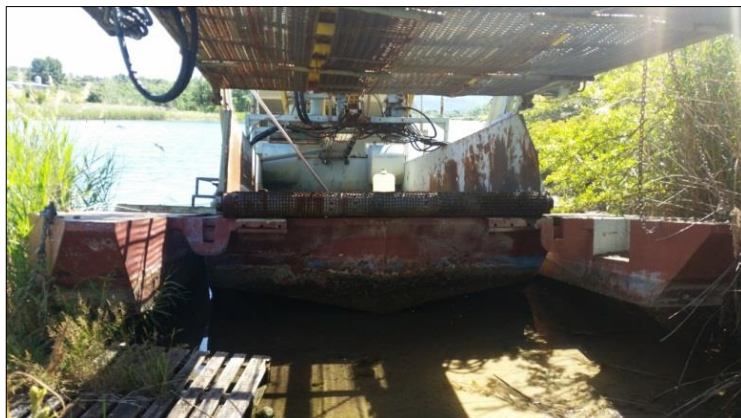
Fotografías 34 y 35. Embarcación quita algas

Próximo al edificio anteriormente descrito, ubicado al borde de la rampa de hormigón que da acceso al río, se encuentra la embarcación que se dedicaba a la retirada de algas en el río. El alcance de los trabajos debe ser el desguace completo de la embarcación, gestionando los materiales que lo componen de manera adecuada. Deberá tenerse en consideración la gestión de residuos peligrosos como aceites o combustible de la embarcación.

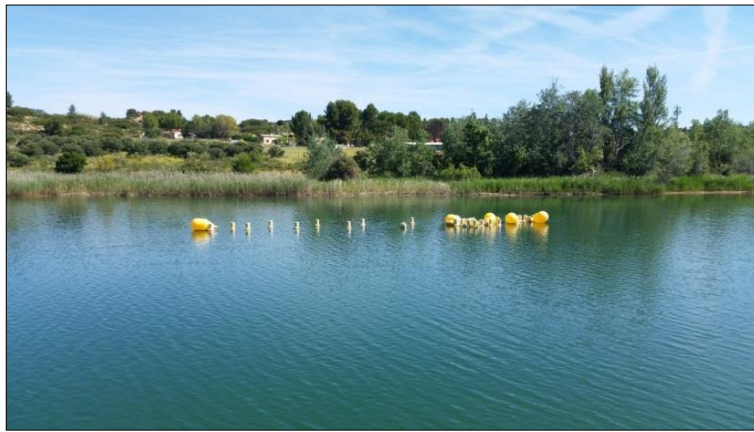
Fotografía 36. Estado actual boyas río

Se plantea, debido a que estas boyas han perdido su función, la eliminación de las mismas, retirando las cadenas y demás elementos que componen este equipamiento.

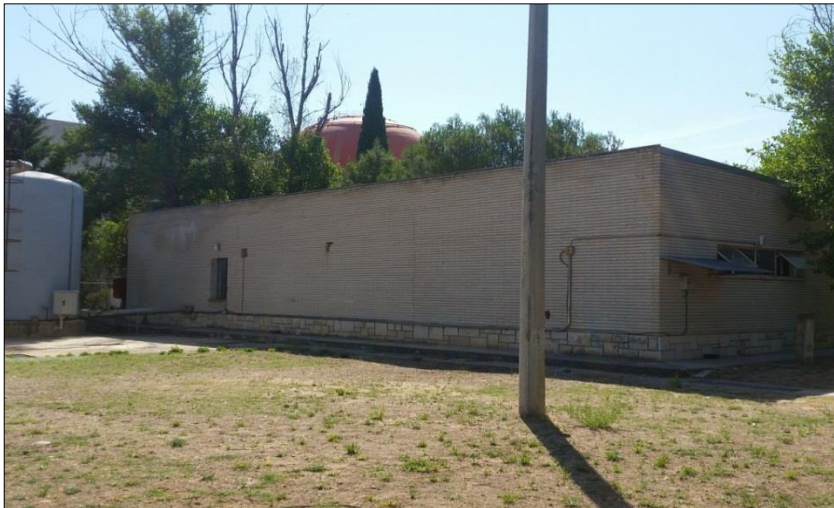
Fotografía 37. Vista exterior Edificio potabilizadora

Se deberá considerar igualmente la retirada completa del suelo que no se vea afectado por la posterior construcción de protección de los equipos que deban permanecer, eliminando todos los servicios auxiliares existentes. De igual manera, se picarán aquellas bancadas o soleras de hormigón existentes en la zona que se encuentren inservibles.

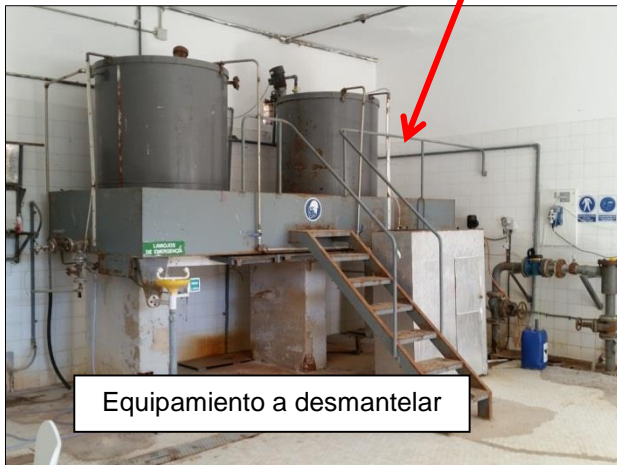
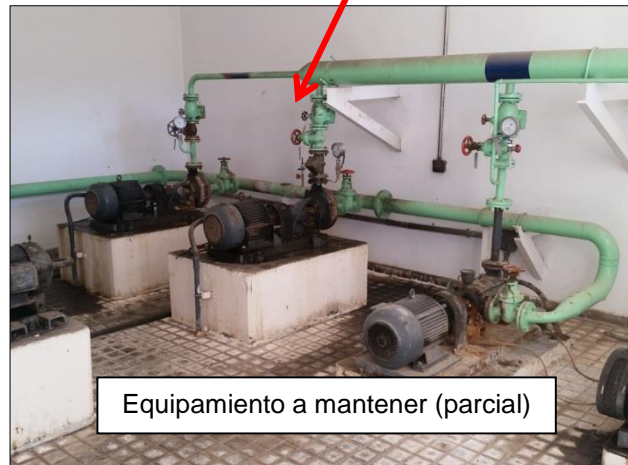
Fotografías 38 y 39. Estado actual cuartos interiores

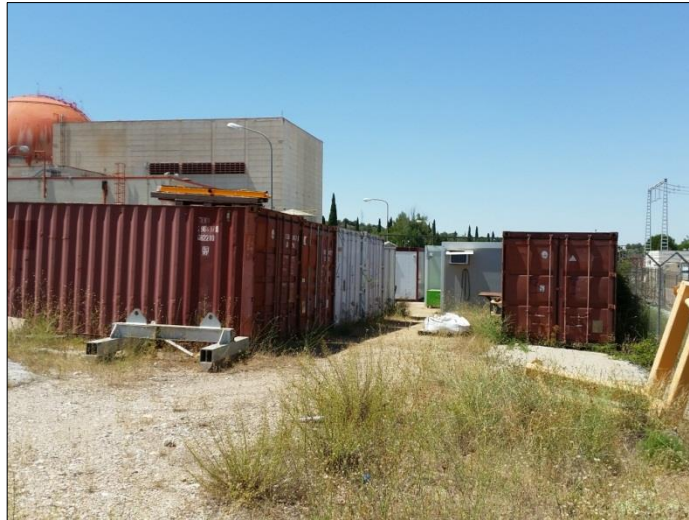
Fotografía 40. Ejemplos de contenedores ISO situados en la instalación

Se considerará valorar un total de 10 unidades de carga y transporte de estos contenedores en el interior de la instalación, así como un total de otras 10 unidades de carga y transporte de los mismos a la planta de tratamiento autorizada, aportando para estos trabajos los medios de transporte adecuados (p.ej. camión con góndola/plataforma).

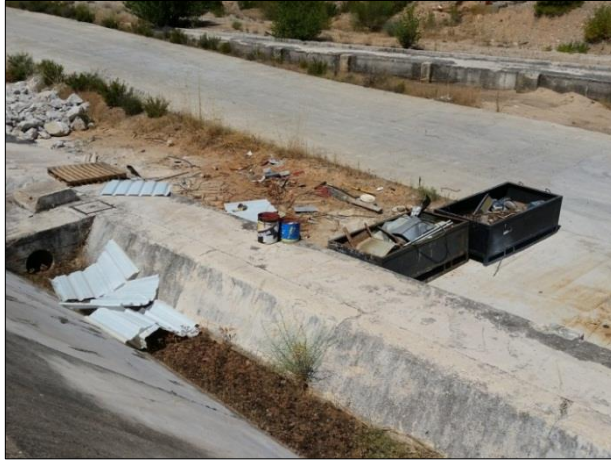
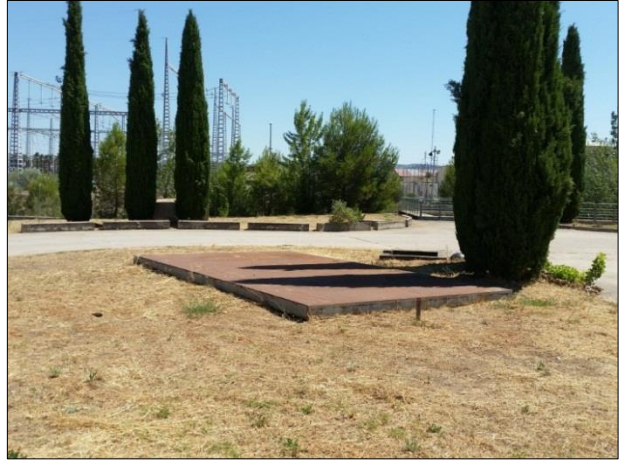
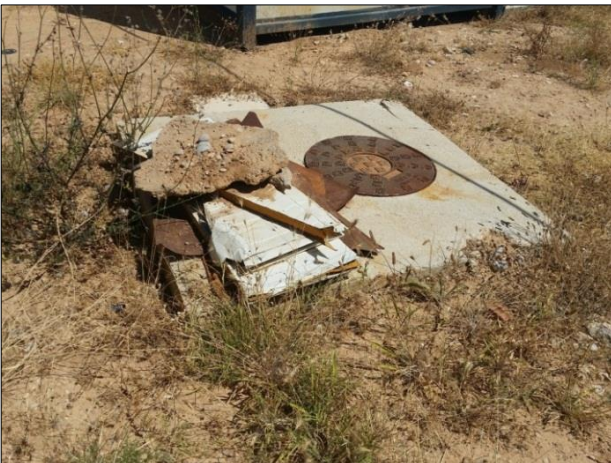
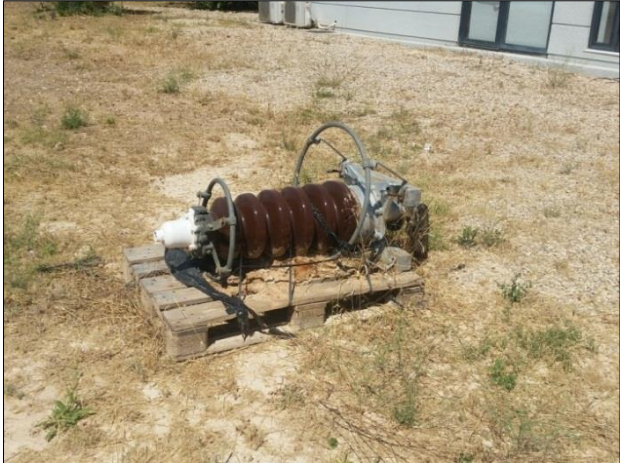
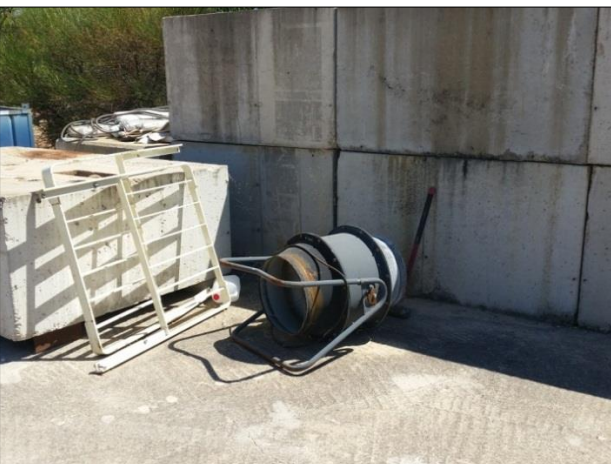
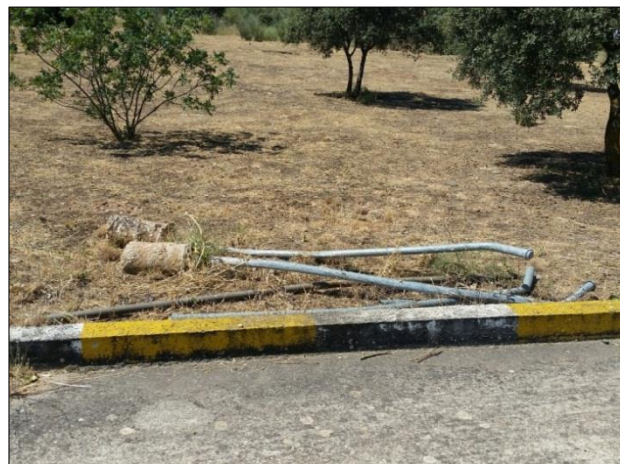
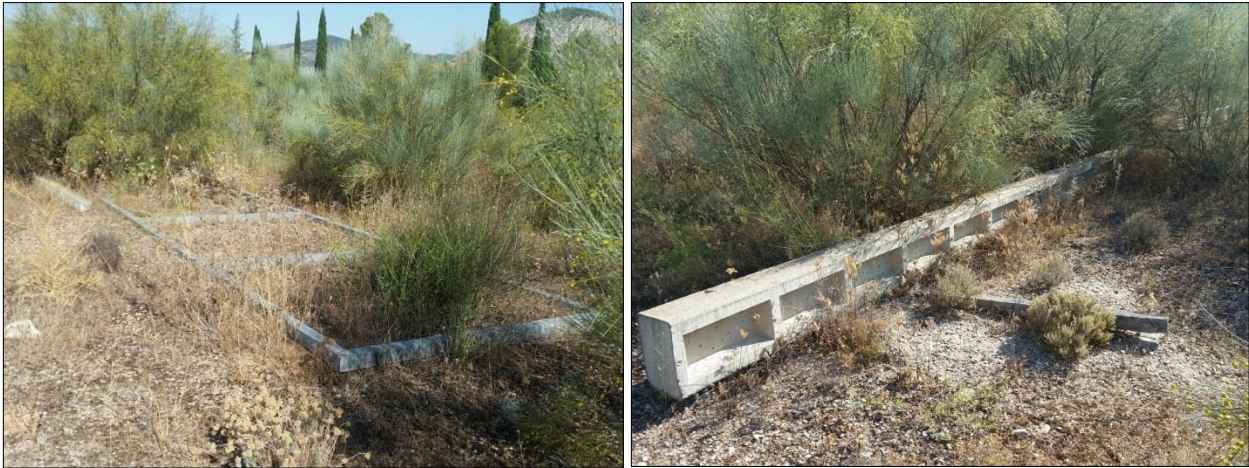
Fotografías 41, 42, 43, 44, 45, 46, 47 y 48. Ejemplos residuos inservibles

A continuación se exponen fotografías con ejemplos de los elementos inservibles identificados.

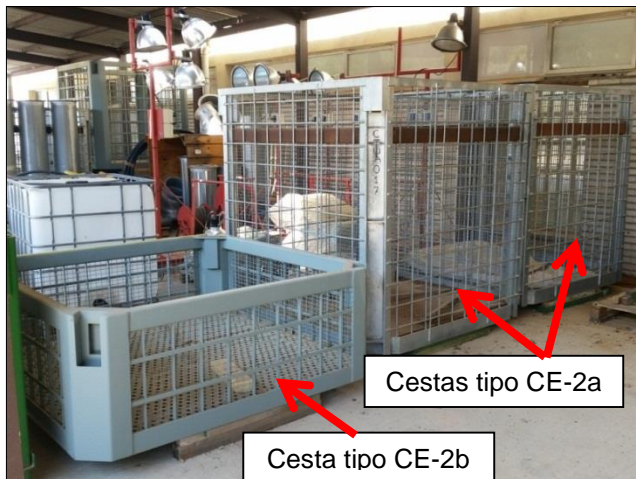
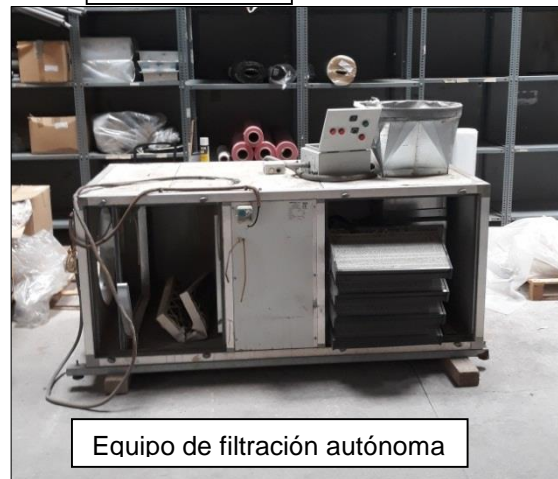
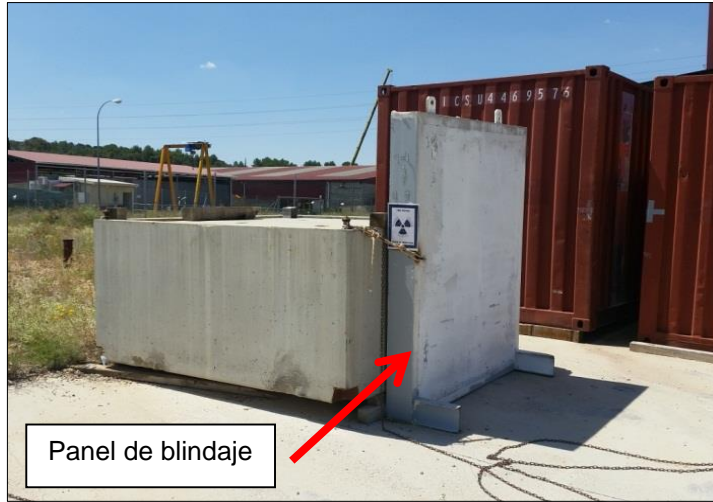
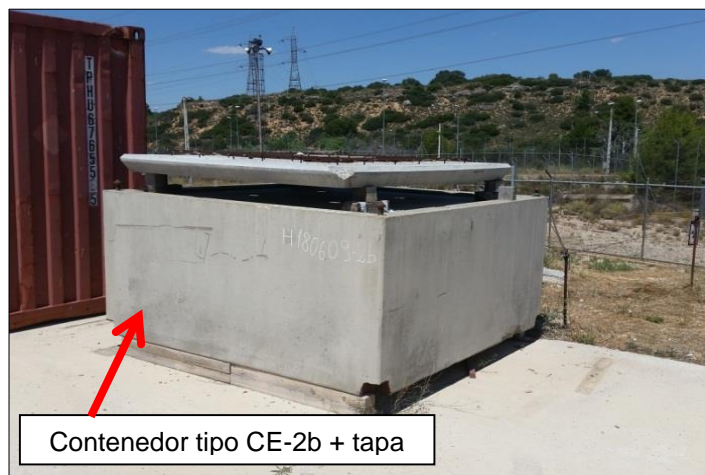
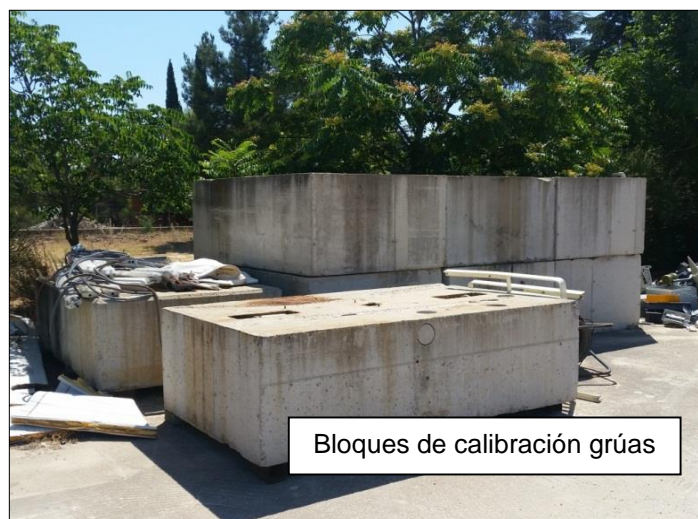
Fotografías 49, 50, 51, 52, 53 y 54. Ejemplos de elementos a retirar

- 2 contenedores tipo CE-2b (Dimensiones 2,00x2,00x0,90 m)
- 1 contenedor tipo CE-2a (Dimensiones 2,00x2,00x0,90 m). A considerar que se encuentra macizado con material metálico de relleno y hormigón.
- 1 tapa de hormigón tipo CE-2b
- 1 panel de blindaje (Dimensiones aproximadas en alzado 1,50x2,00 m)
- 8 Bloques para calibración de grúas (Dimensiones aproximadas 2,50x1,50x1,00 m)

En las fotografías siguientes se muestran los elementos objeto de este apartado:

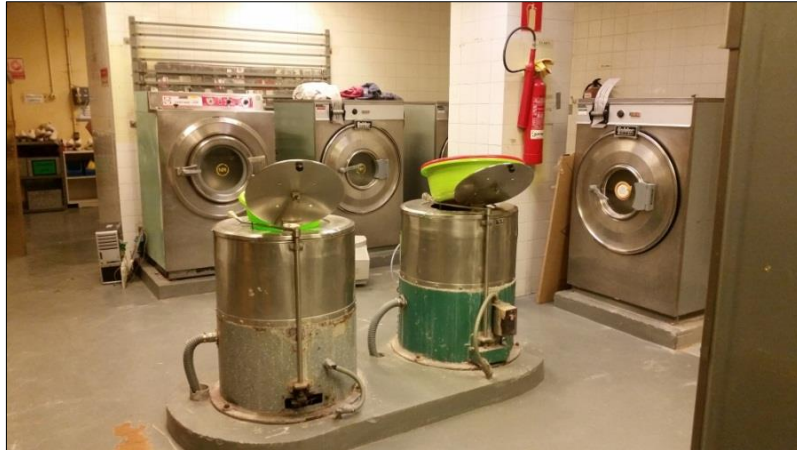
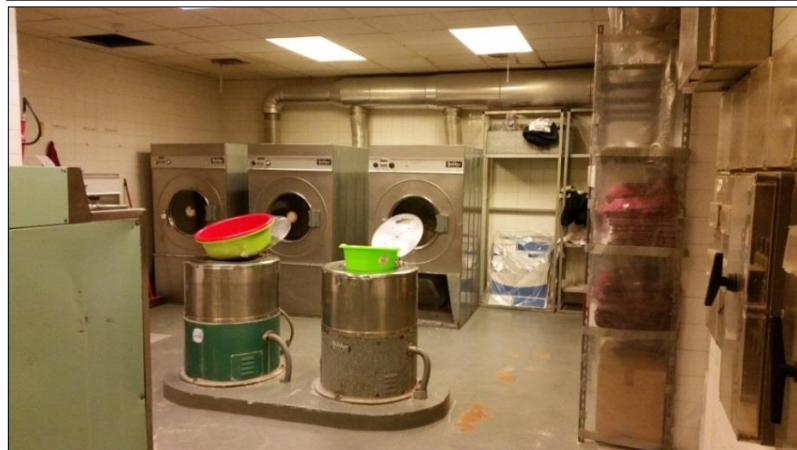
Fotografías 55 y 56. Estado actual lavandería zona controlada

En el área donde se ubicaba la antigua lavandería de zona controlada, existen en la actualidad, como equipos más voluminosos, 4 lavadoras, 3 secadoras y 2 centrifugadoras. Asimismo, existe mobiliario auxiliar como estanterías metálicas, tal y como se observa en las fotos incluidas. Este espacio tiene un área aproximada de 50 m², donde las paredes se encuentran alicatadas y existe un falso techo registrable.

- Desmantelamiento completo de todo el equipamiento que se encuentre en el interior de los espacios objeto de este apartado (lavadoras, secadoras, centrifugadoras, estanterías, mobiliario, duchas, etc.)
- Desmontaje de falsos techos registrables.
- Desmantelamiento completo de sistema de ventilación (conductos, soportes, etc.)

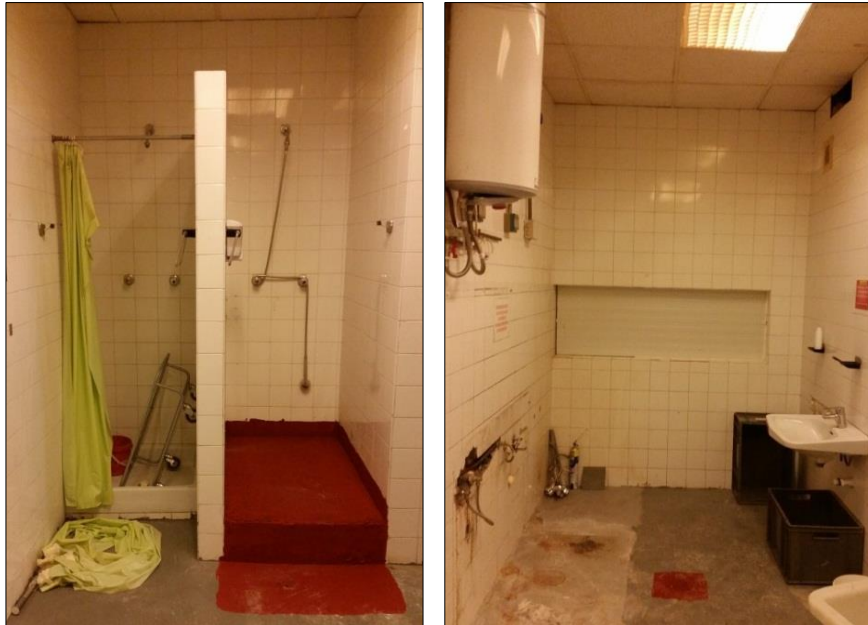
Fotografías 57 y 58. Estado actual zona descontaminación
