PLIEGO DE PRESCRIPCIONES TÉCNICAS PARA LA CONTRATACIÓN DE TRABAJOS DE DESMONTAJES Y DEMOLICIONES MENORES EN EL PDC DE LA CNJC Nº expediente: 060-CO-OE-2018-0023	Clave: 060-ES-OE-0419 Páginas: 53
---	--

El presente documento tiene como objeto describir los requisitos y las prescripciones técnicas para la contratación de las actividades de desmontajes, demolición y desmantelamiento de espacios y elementos diversos en el emplazamiento de Central Nuclear José Cabrera.

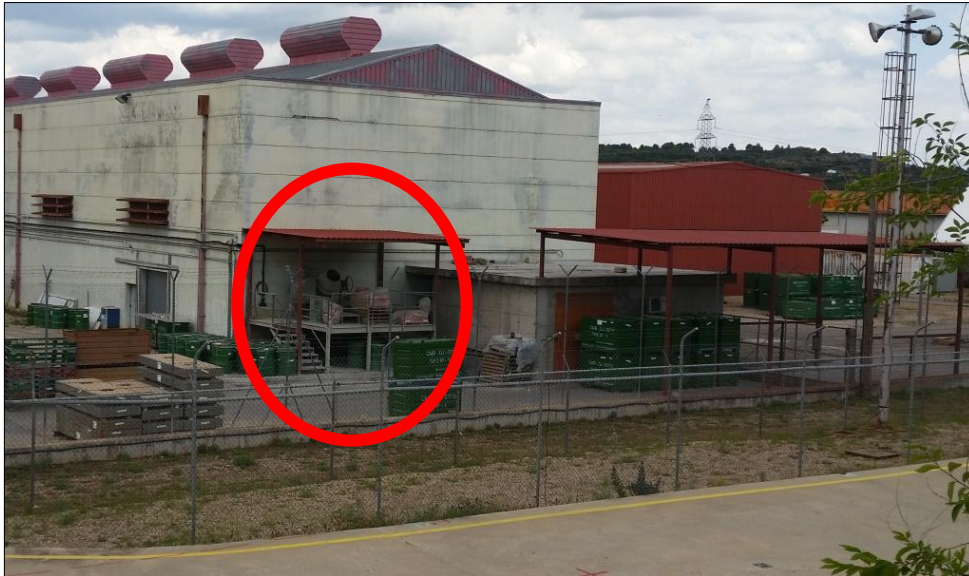
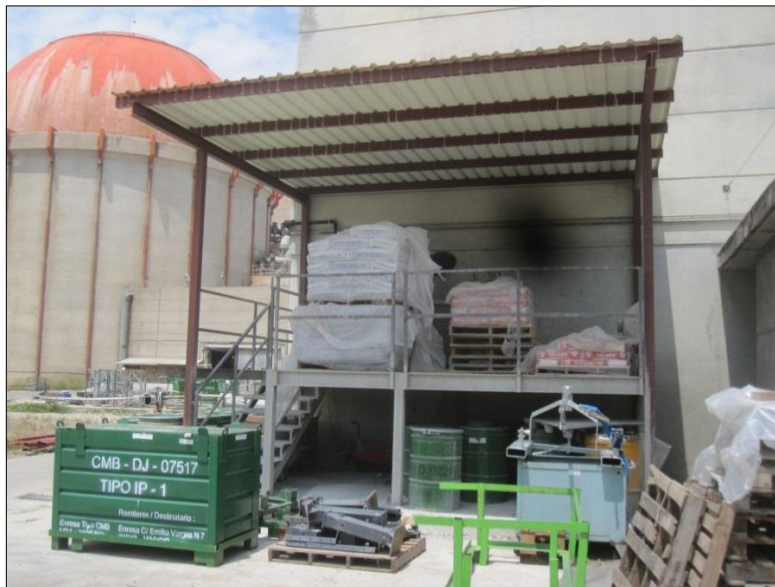
Fotografías 59 y 60. Estado actual zona acondicionamiento contenedores

Esta plataforma intermedia, la cual tiene una superficie de 3,00x6,00 m², queda ubicada a una altura aproximada de 1,50 m sobre el suelo y se encuentra ejecutada a base de perfilera metálica sobre la que se dispone chapa lagrimada como base de apoyo protegida perimetralmente con barandilla y una cubierta de chapa grecada montada sobre pilares por encima de esta. Para poder acceder a esta plataforma, existe una escalera metálica con 7 peldaños de tipo tramex.

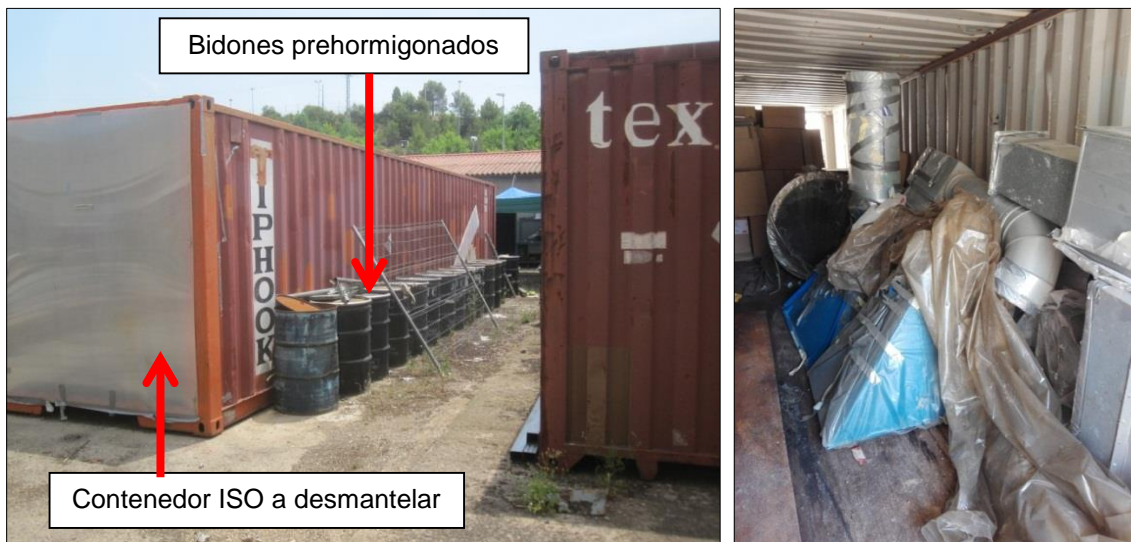
Fotografías 61 y 62. Vista general contenedor ISO 40 pies y contenedores 220 l prehormigonados, y vista interior con material almacenado en el interior.

De igual manera, se deberán realizar labores de troceo de los bidones, realizando una separación entre el hormigón y el contenedor metálico.

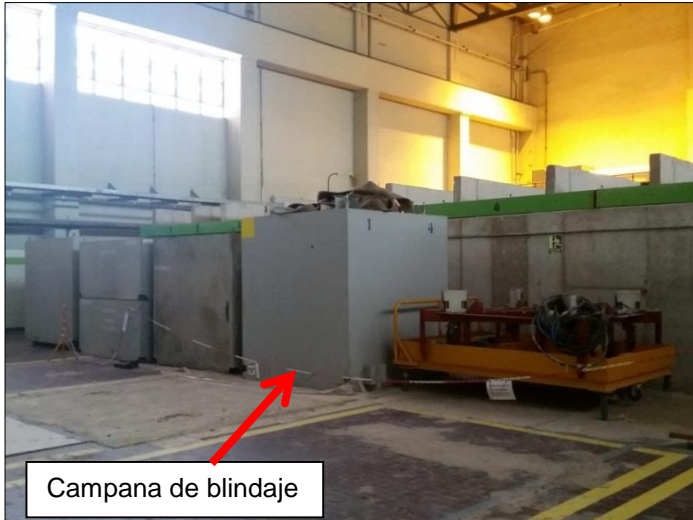
Fotografía 64. Campana de blindaje / Imagen 2. 3D Conjunto Campana + cesta + útiles de izado
